# ER MIN ALTAN SIKKER?

En 5-trins vejledning til  
bygningsejere & lejere

TEKNOLOGISK  
INSTITUT

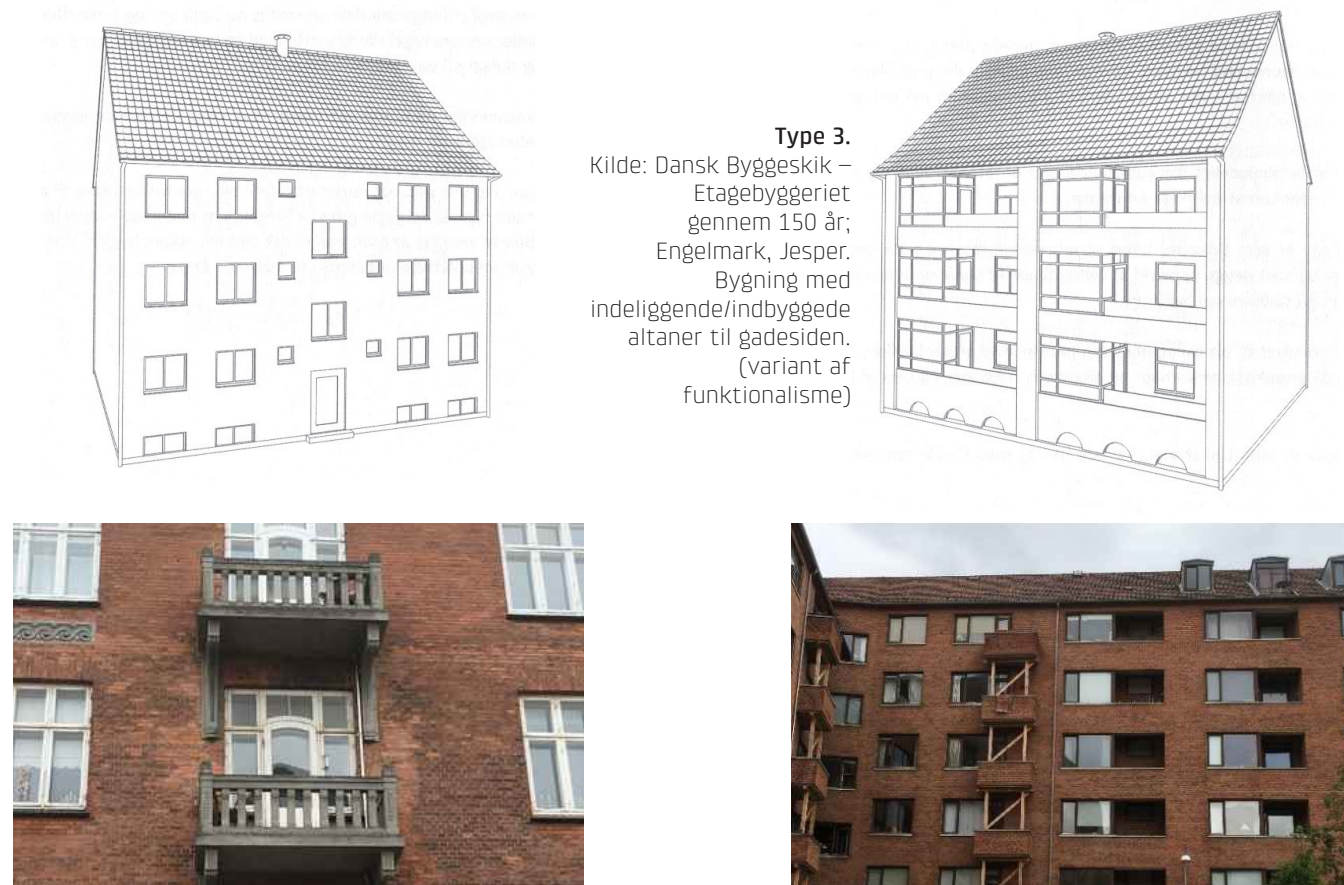
I perioden fra ca. 1890 frem til 1950 var det foretrukne konstruktionsprincip udkragede stålprofiler omstøbt af en altanplade i beton og evt. påført et dekorativt pudslag af cementmørtel på undersiden.

På ovenstående fotos er altanplader af beton båret på udkragede stålprofiler, der er indspændt i etageadskillelsen. Bygningen tv. er fra 1906 og har udsmykning med puds under altanpladen, mens bygningen th. er fra 1936 og her er ingen dekorationer. I øvrigt er bygningen th, i skrivende stund (2018), under renovering, hvorfor alle altanpladerne er midlertidigt understøttet med træsøjler.

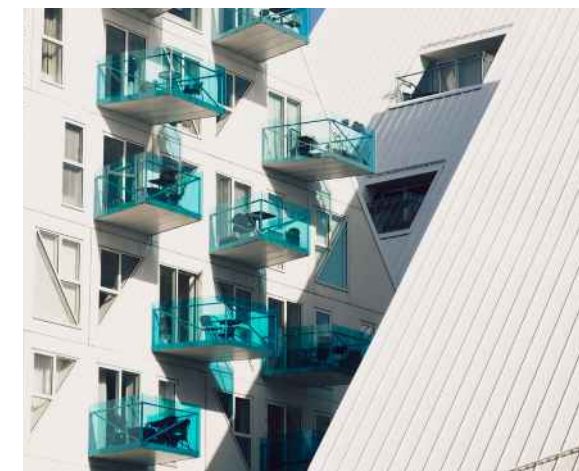
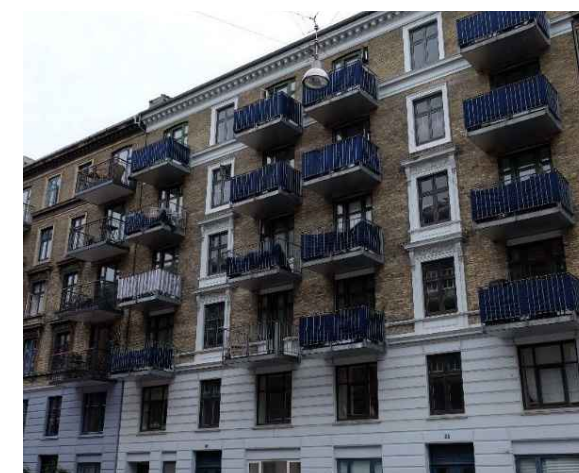
**Type 5.**

Øverst ses en ny altan på en ny bygning og nederst en eftermonteret altan på en eksisterende bygning – formålet med altanen er det samme – lys og luft.

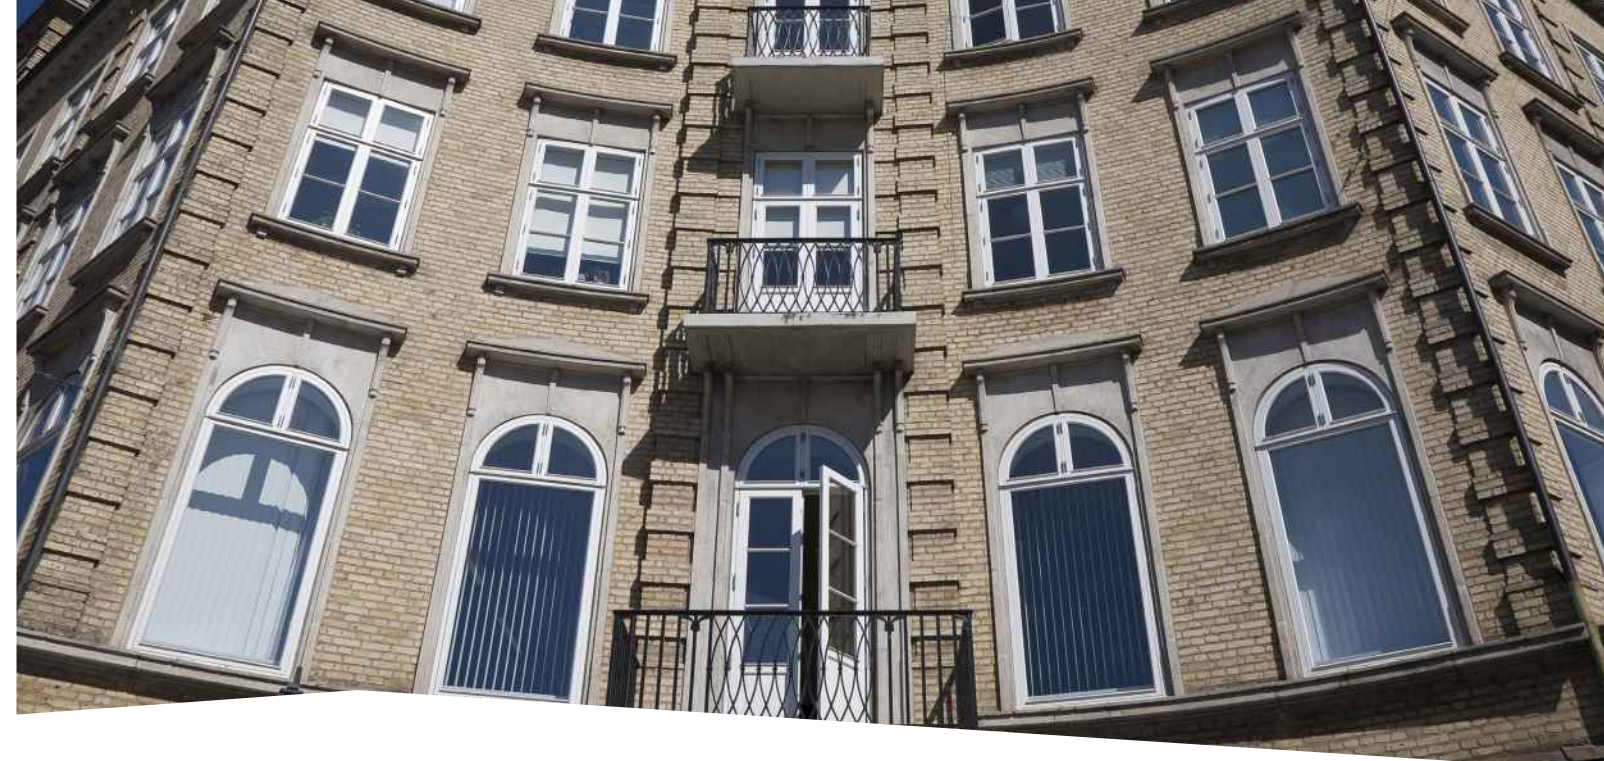
Denne type betegner altaner med udkragede stålprofiler. Altanpladen er oftest af beton, og pladen er understøttet langs 4 sider: af de udkragede stålprofiler langs siderne, af et stålprofil i fronten og på ydervæggen af murværk. Den primære bærende bygningsdel er de udkragede stålprofiler, som er indspændt i etageadskillelsen, da stålprofilet i fronten har vederlag yderst

på de udkragede stålprofiler. Etageadskillelsen er ofte udført af træbjælkelag, dvs. træbjælker med lerindskud og bræddegulv og på undersiden rørpuds eller gipsloft. Altanpladen er som nævnt oftest af beton, som er støbt om stålbjælkerne, således, at disse ikke er synlige. Dernæst er der ofte pudset med cementmørtel med dekorative formål for øje på undersiden af betonpladen. Denne type altaner er almindelige på bygninger fra perioden ca. 1890 – ca. 1950, men princippet med udkragede stålbjælker anvendes stadig, hvis det ikke er muligt at bære altanen uden at gribe ind i etageadskillelsen.

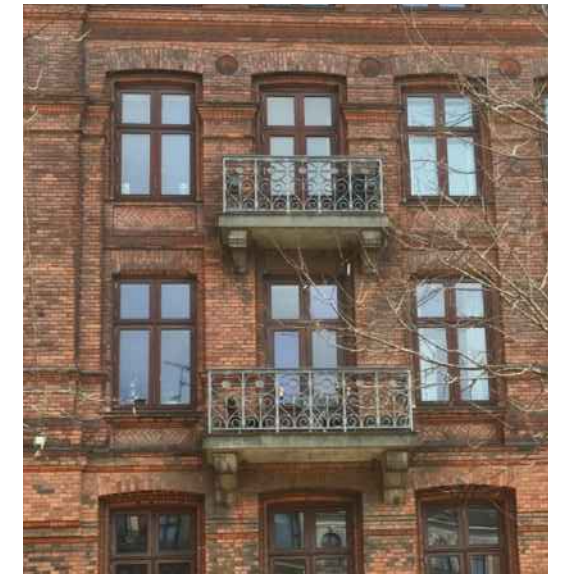
**Figur 7**  
Ofte ses ved betonplader, at der er udført decorationer af puds af cementmørtel på undersiden af altanen – en slags pyntekonsol.  
NB : Cementpudsen må ikke forveksles med beton. Pudsen har dekorative formål, betonen er bærende.

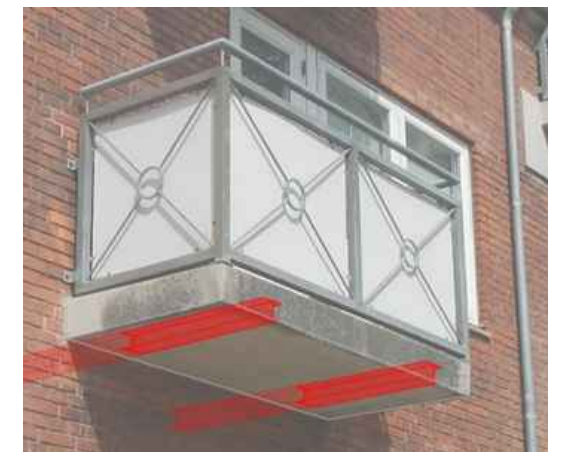
**Figur 8**  
Eksempel på nyere altan med udkragede stålprofiler. Stålprofilerne er fastgjort til bjælkelaget inde i bygningen og er ført ud gennem facaden, hvor de er omstøbt med beton. På denne skitse ligger stålbjælkerne dog under betonpladen. Der er formentlig armering i betonpladen mellem stålprofilerne, men det er ikke altid tilfældet ved ældre altaner, hvor der kan være flere mellemliggende stålprofiler

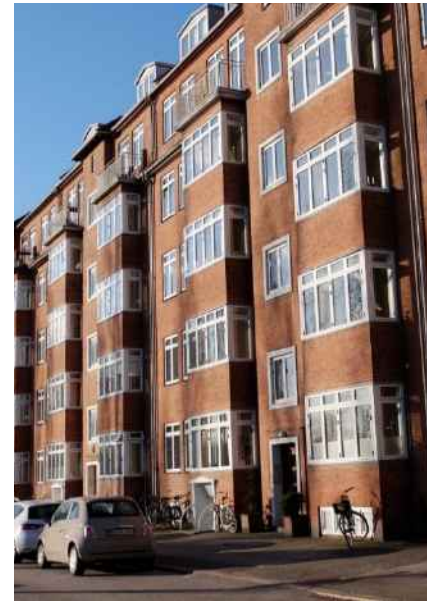
**Figur 9**

Eksempler på forskellige udformninger af karnapper på etageejendomme.

**Øverst:** Karnapper som er ført til terræn.

**Nederst:** Udkragede karnapper, hvor nederste karnap er eksponeret af vejr og vind fra underside og øverste karnap er eksponeret fra overside. Denne karnap er formentlig båret af udkragede stålbjælker ud for hver etageadskillelse.

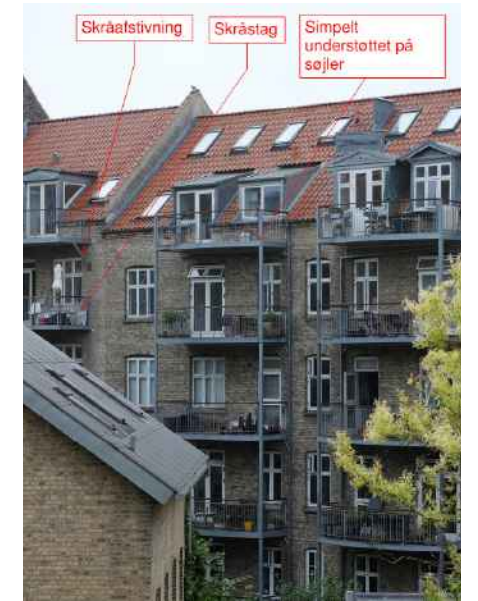
**Figur 10**

Ovenstående lette stålaltaner er af nyere dato. De er udført i en blanding af ophængsmetoder/understøtninger afhængig af, hvad der kunne lade sig gøre.

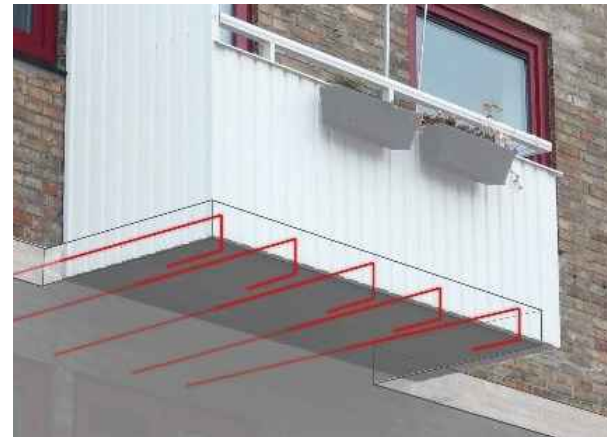
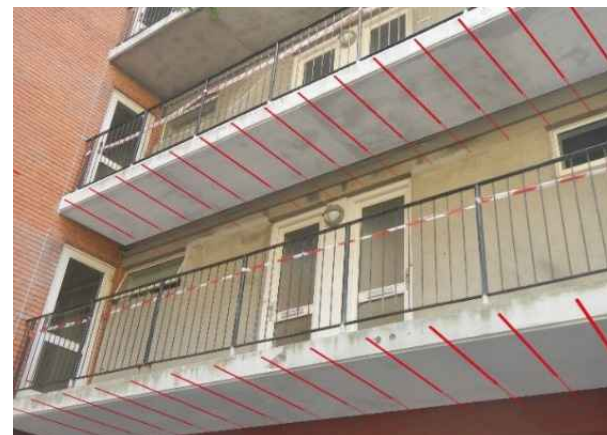
**Figur 11**

Eksempel på udkraget altan og altangang med indstøbt armering.

Altanpladen udgør en lokal udkragning af etagedskillelsen, som vist på figur 11. Den statiske virkemåde for en udkraget altan og altangang er ens, og den primære bærende funktion udgøres i begge tilfælde af den indstøbte hovedarmering, som er ført med ud i altanen fra etagedskillelsen. Den bærende hovedarmering vil altså, for denne altantype, have en placering, som er orienteret vinkelret på facaden, som angivet på figur 11.

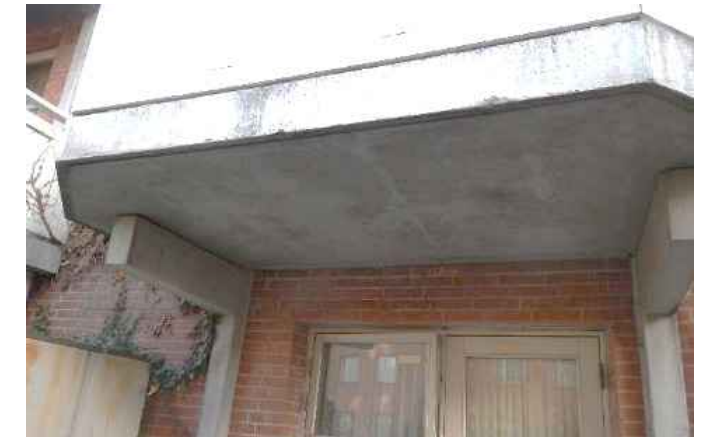
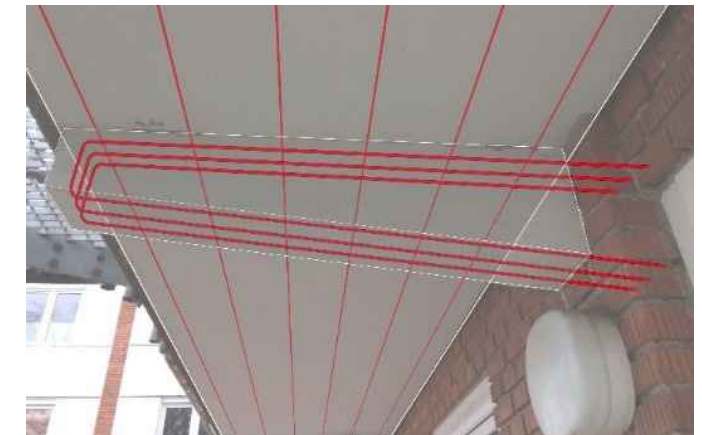
**Figur 12**

Altanplader understøttet af udkragede betonbjælker/konsoller. På figuren er markeret den bærende hovedarmerings placering i hhv. altanplade og bjælke.

Altanplader understøttet med udkragede betonkonsoller/bjælker ses typisk på byggerier opført efter ca. 1950. For denne konstruktionstype vil det være mindst lige så væsentligt at kigge på tilstanden af bjælkerne/konsollerne som på selve altanpladen. Den bærende hovedarmering i konsoller vil være beliggende vandret i den øvre del af konsollerne, mens hovedarmeringen i altanpladen vil være orienteret parallelt med facaden, som angivet på figur 12.

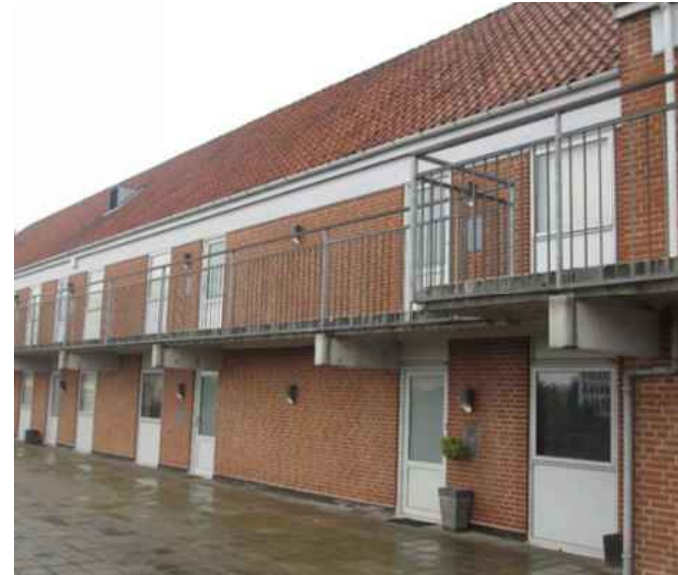
**Figur 13**

Altangang med simpelt 2-sidet understøttede altanplader. Altanpladerne er præfabrikerede i en længde, så det passer med, at de er simpelt understøttet i hver ende på de udkragede betonbjælker.

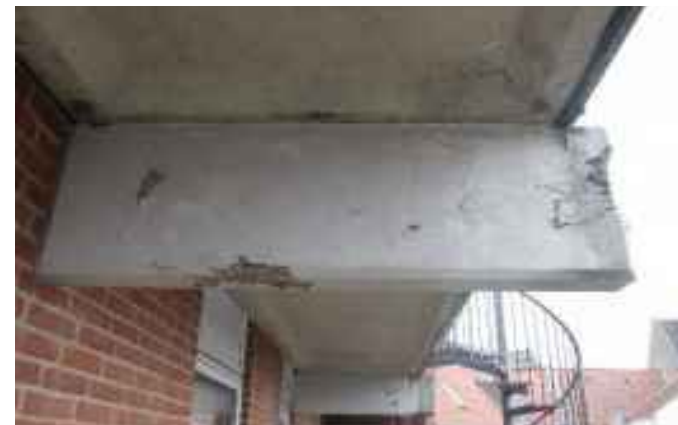
**Figur 14**

Altanplade i armeret beton simpelt 2-sidet understøttet på udkraget armeret betonbjælke. Betonbjælken er indspændt i en indvendig tværskillevæg.

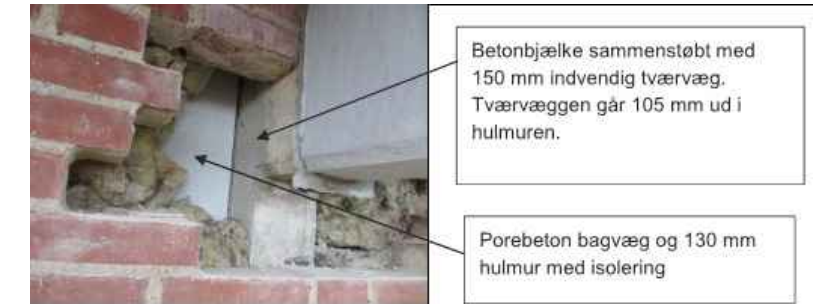
**Figur 15**  
 Detalje af, hvorledes den indvendige tværskillevæg af beton er ført ud i hulmuren, og hvorledes betonbjælken er indspændt i væggen.

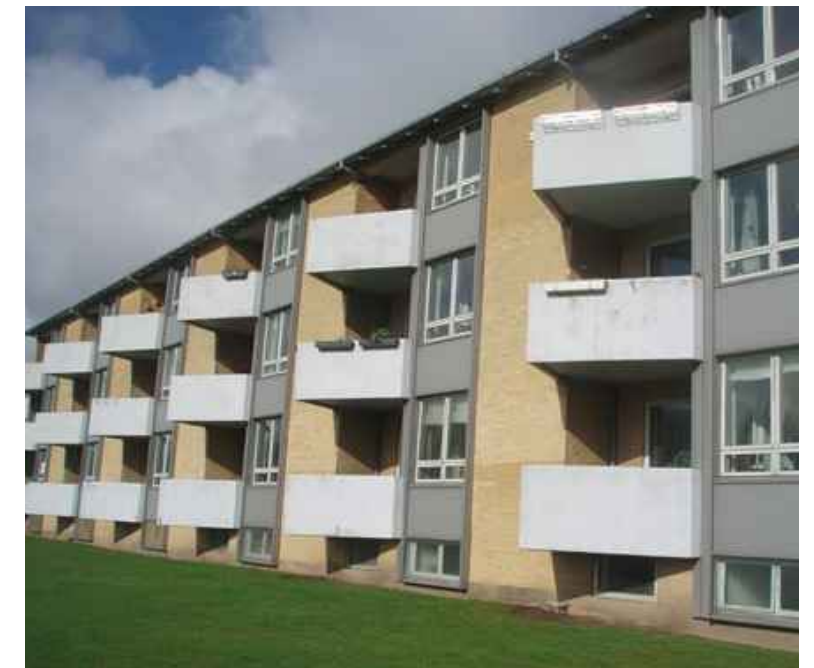
**Figur 16**

Fuldmuret ejendom opført i 1966 med armerede betonaltaner. Betonaltaner er sammenstøbt med etagedæk inde i bygningen. Se efterfølgende skitser af altanen og dens armeringsprincipper.

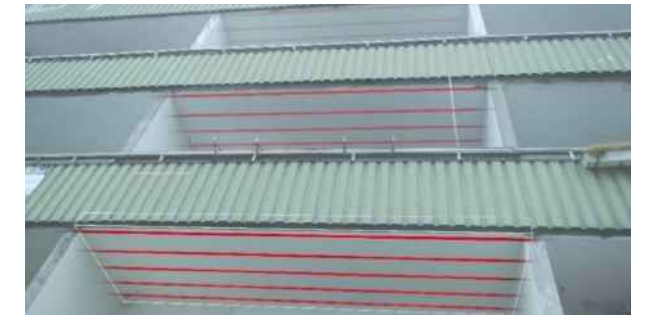
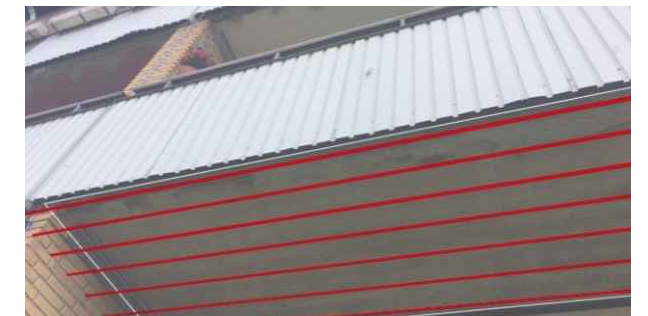
**Figur 19**  
Altanplader understøttet af tværvægge.  
**Øverst:** Tværvægge udført i beton med gennemgående altanplade som er sammenhængende i hele bygningens længde.  
**Nederst:** Tværvægge udført i murværk. Altanplader er ikke gennemgående. Den bærende hovedarmerings orientering i altanpladerne er indtegnet.

Oftest vil skader på tværvæggene ses i vederlagszonen pga. manglende eller forkert anvendt vederlagsplade mellem væg og altanplade. Den bærende hovedarmering i denne altantype vil normalt være placeret i undersiden af altanpladen og orienteret parallelt med facaden.

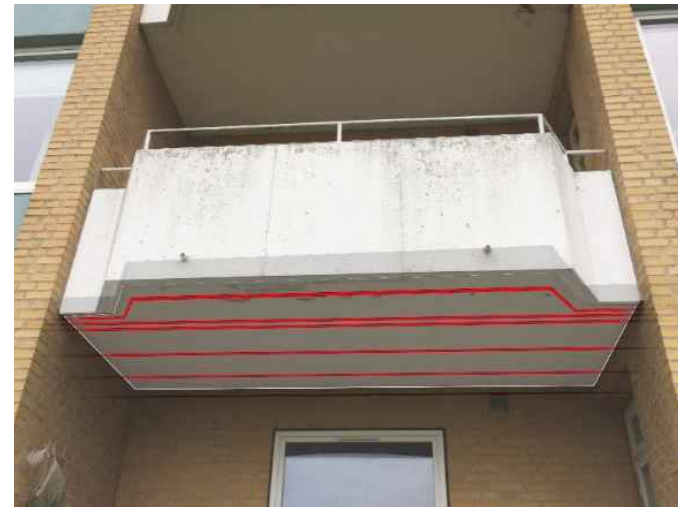
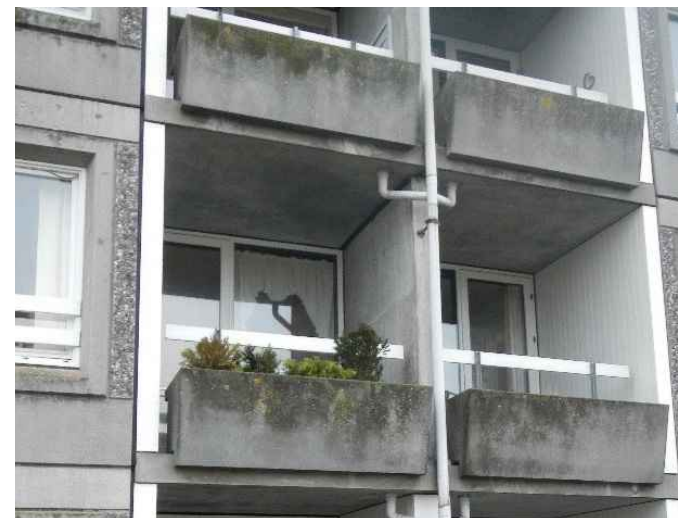
**Figur 20**

Indeliggende altaner, som begge ligger af på tværgående vægunderstøtninger.

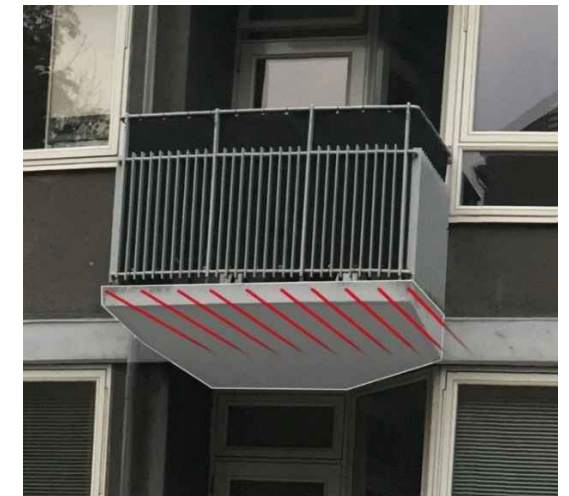
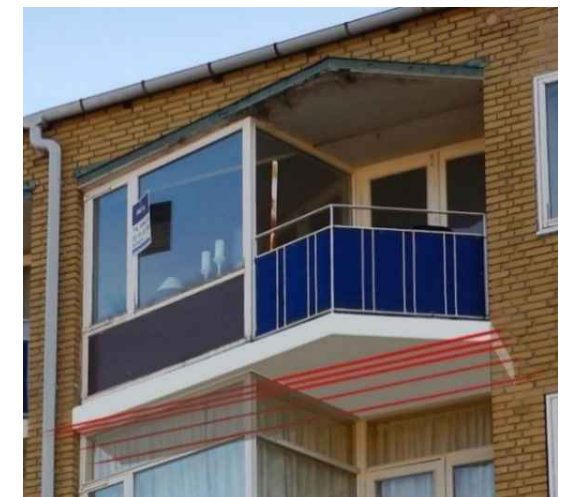
**Figur 21**

Indeliggende altaner udført med delvis udkrægning. For denne altantype vil den bærende hovedarmerings placering være orienteret forskelligt i hhv. den understøttede og udkragede del af altanpladen.

Denne altantypes konstruktive udformning er mere kompleks, fordi den bærende hovedarmering i den inderste del af pladen kan ligge i én retning, og i den yderste del af pladen i en anden retning.

På figur 21 er den bærende hovedarmering i den yderste del af pladen indtegnet på fotot øverst og i den inderste del på fotoet nederst.

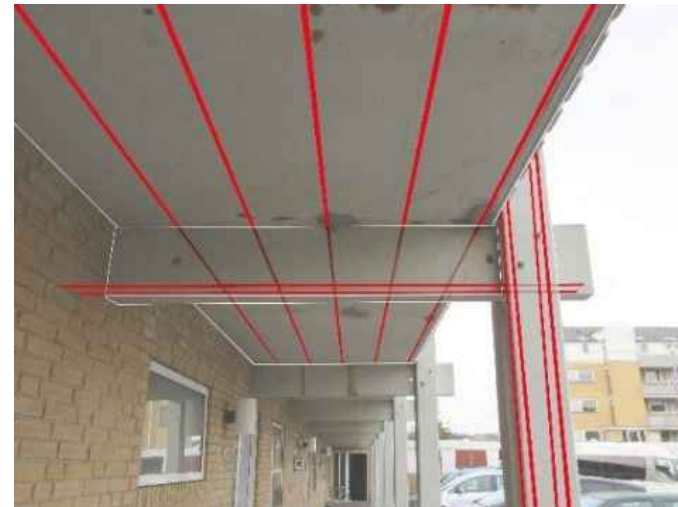
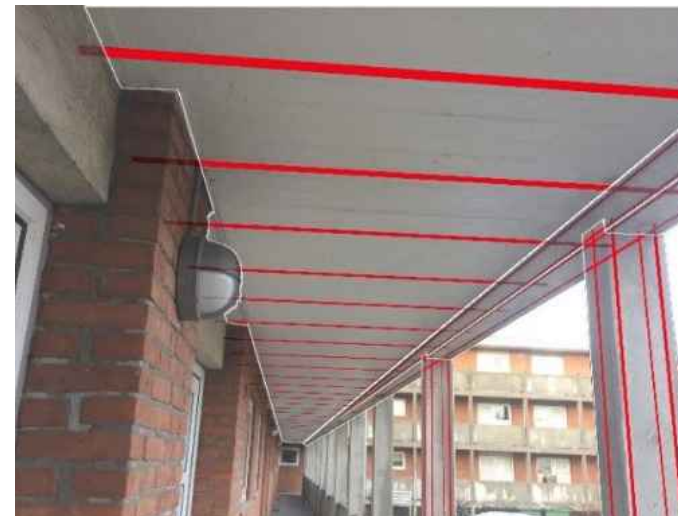
**Figur 22**

Altanplade er understøttet af bjælker og søjler.

*På øverste* foto ses tværgående bjælker understøttet af søjler i forkant og vederlag på en indvendig tværskillevæg. Den bærende hovedarmering i altanpladen vil her være beliggende i undersiden af altanpladen og være orienteret parallelt med facaden.

*På nederste* foto er de underliggende bjælker placeret i forkanten af altanpladen, hvor de er understøttet af søjler. Den bærende hovedarmering i altanpladen vil her være placeret i undersiden af altanpladen og orienteret vinkelret på facaden. Afhængigt af det visuelle skadesbillede kan det i begge tilfælde være relevant at undersøge både bjælker og søjler sammen med altanpladen.

For altaner og altangange understøttet af bjælker og søjler, vil en undersøgelse af de underliggende konstruktionsdele ofte være relevant at inddrage i den samlede tilstandsvurdering af altanen/altangangen. Denne konstruktionstype kan have mange forskellige udformninger, og placeringen af hovedarmeringen vil derfor variere afhængig af, hvordan understøtningerne er placeret i forhold til altanpladen. På figur 22 er givet 2 forskellige eksempler på en altangang understøttet af bjælker/søjler.

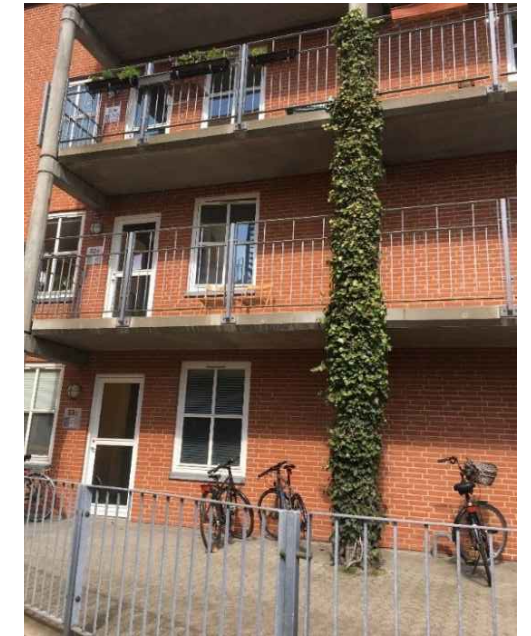
**Figur 23**

Præfabrikeret altanplade understøttet på betonbjælker.

Betonbjælker er understøttet på søjler yderst og på ydervæggen – formentlig på bagvæggen.

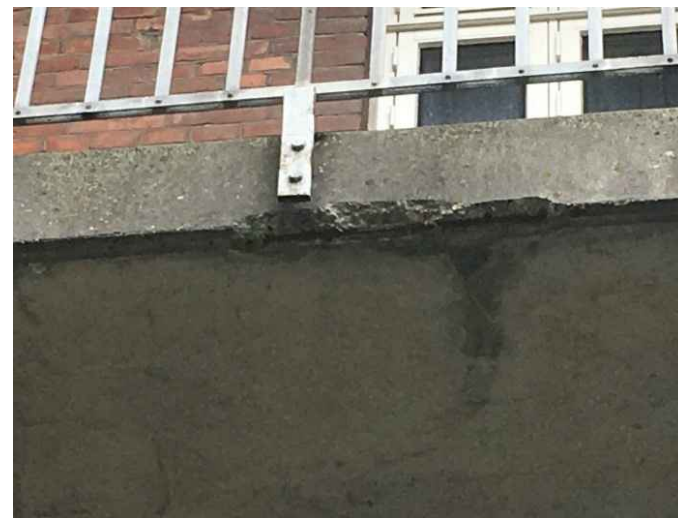
**Figur 24**

Afskalning over armering omkring hjørne i forkant. Armeringen ligger her med reduceret dæklag omkring altanens drypnæse på undersiden.

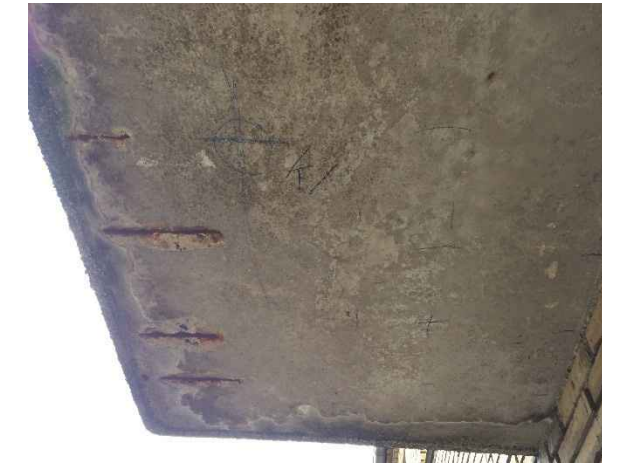
**Figur 25**

Afskalning over armering i underside af altan, hvor armeringen generelt ligger meget yderligt med meget lille dæklag. Kan være oversidearmering som er bukket om.

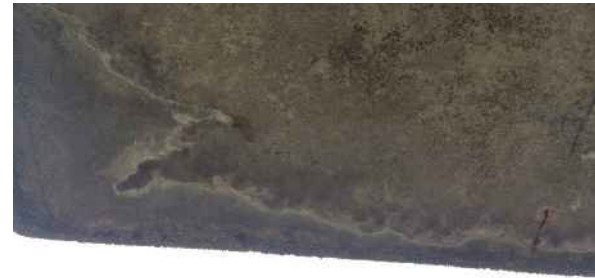
**Figur 26**

Hvide udfældninger omkring forkant på altans underside. Der er her tale om kalkaflejringer i det område, hvor altanens overfladevand drypper af på undersiden. Denne slags udfældninger er ikke udtryk for, at der foregår en genemsivning af vand i betonen.

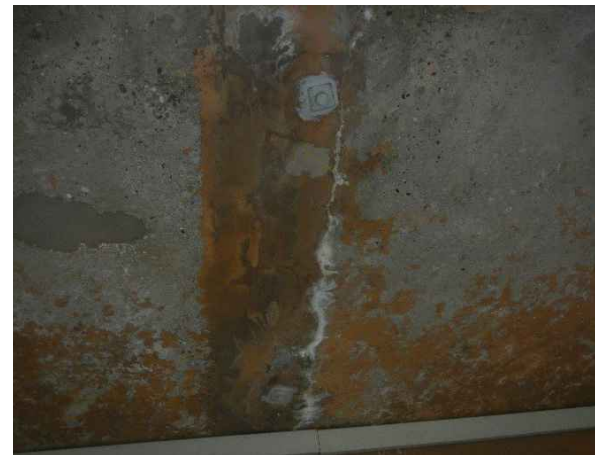
**Figur 27**

Hvide udfældninger i revne, som indikerer, at der foregår en fugttransport fra oversiden og ned gennem betonen.

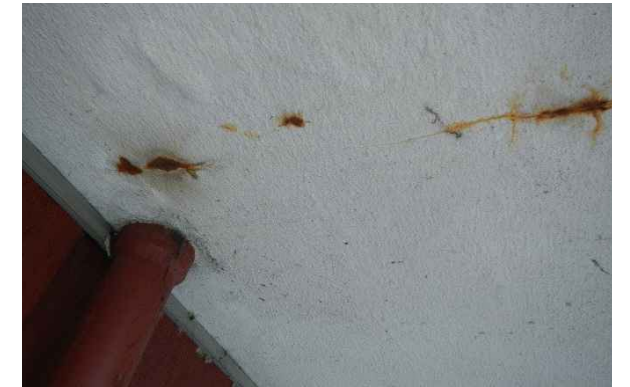
**Figur 28**

Rødbrune udfældninger i revne på underside af altan, som kan indikere, at der foregår korrosion af den indstøbte armering.

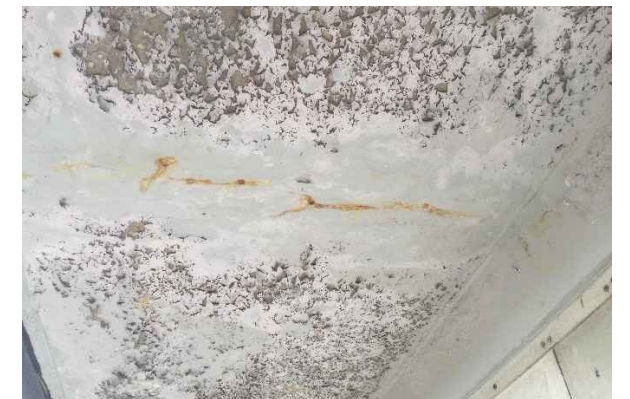
**Figur 29**

Rødbrune udfældninger i revne på underside af altan samt kraftigt afskallende maling, som indikerer, at der både foregår korrosion af den indstøbte armering samt generel fugtgenemsivning i området.

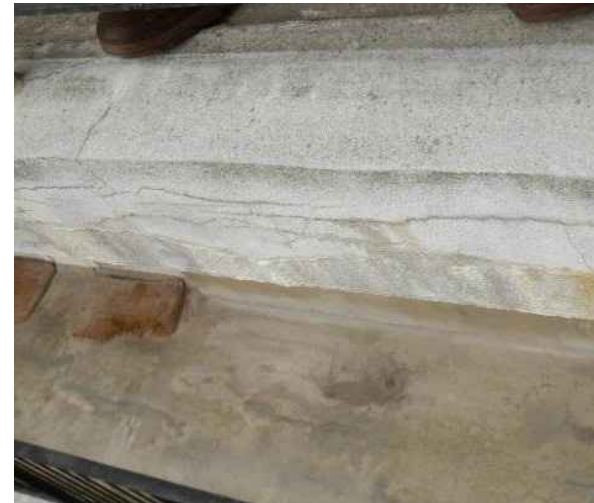
**Figur 30**

Vandrette revner i forkant, som indikerer, at betonen er delamineret. Der ses desuden hvide og brunlige udfældninger fra revnerne, som indikerer, at der foregår en fugttransport i revnerne.

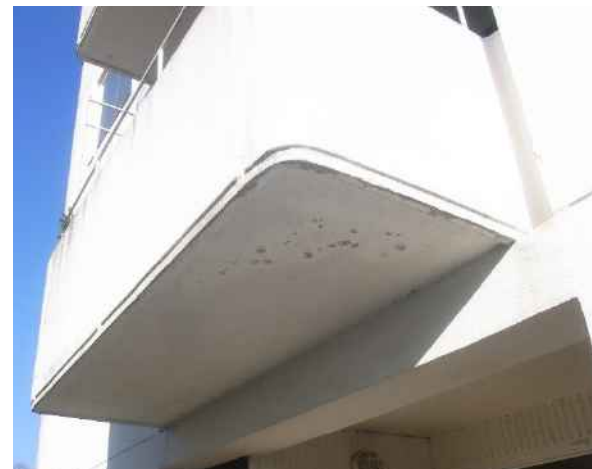
**Figur 31**

Delamineringer behøver ikke nødvendigvis at være synlige i forkanten, dels kan de være skjult af eksempelvis rækværk eller brystning som går ned over altanens forkant, dels har delamineringerne ikke nødvendigvis slået sig igennem ud til forkanten.

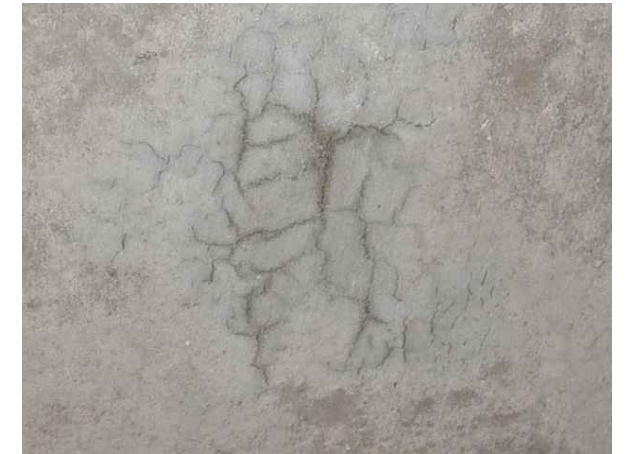
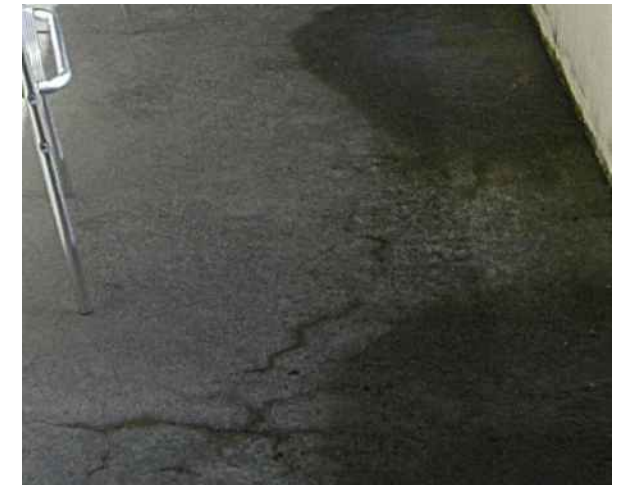
**Figur 32**

Netrevner i overside af altan. Der er her tale om fine revner opstået pga. svind.

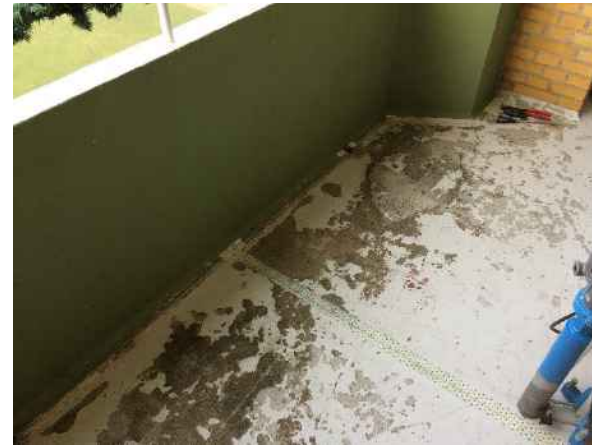
**Figur 33**

Stærkt afskallende belægning på overside af altan. Betonens fugtbeskyttelse fra overside af altan er ikke længere opretholdt.

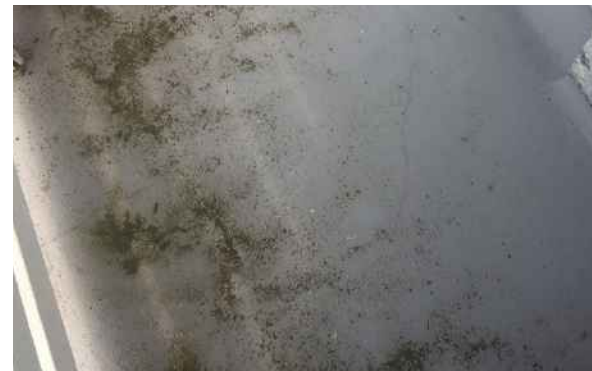
**Figur 34**

Belægning med begroninger og revner.

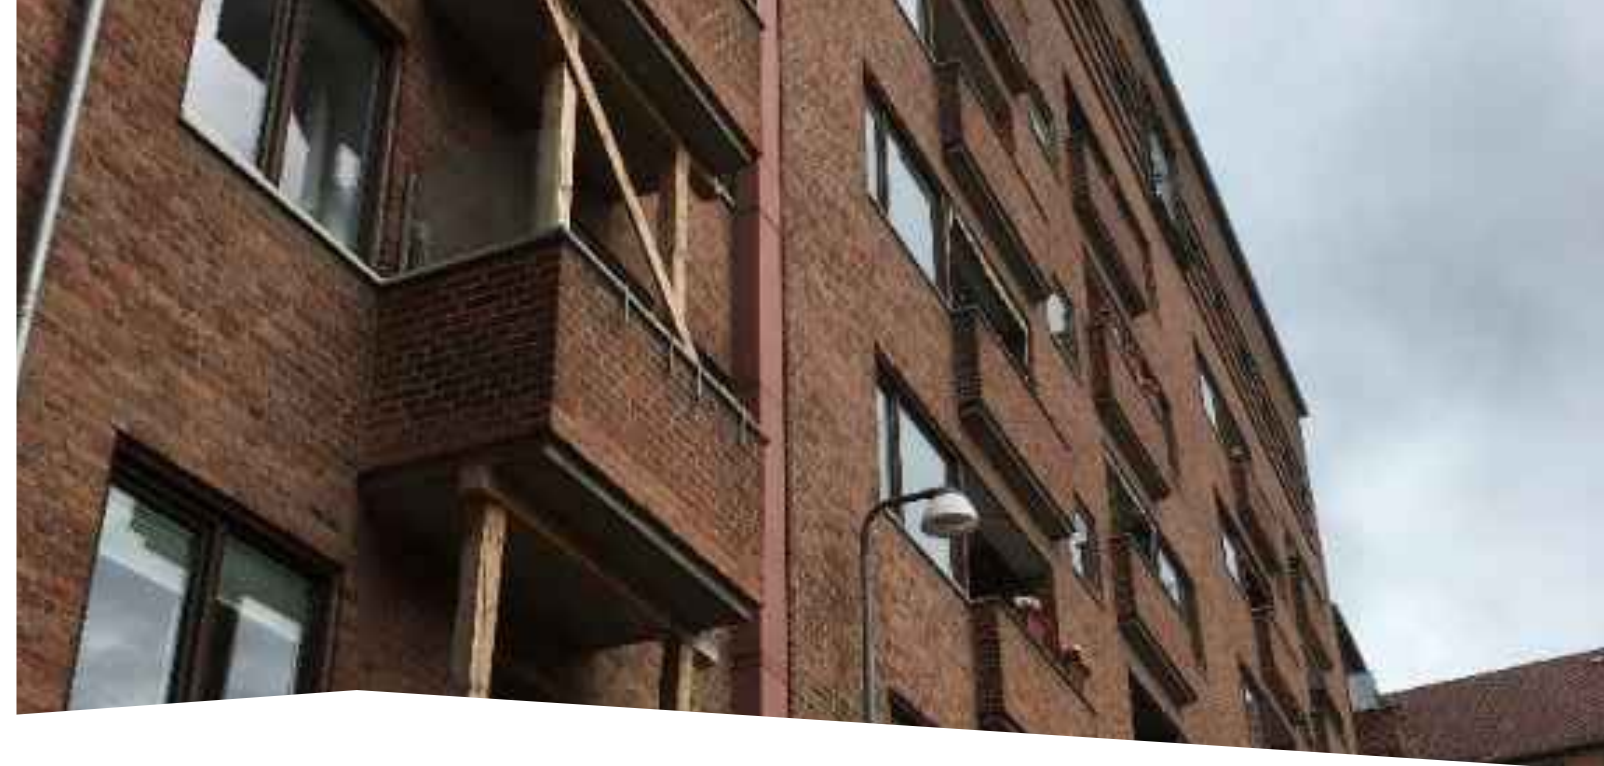
**Figur 35**

Foto fra Hostrups Have, hvor altaner i skrivende stund er under renovering. Altanplade er af beton med udkragede stålprofiler og brystning er af murværk.

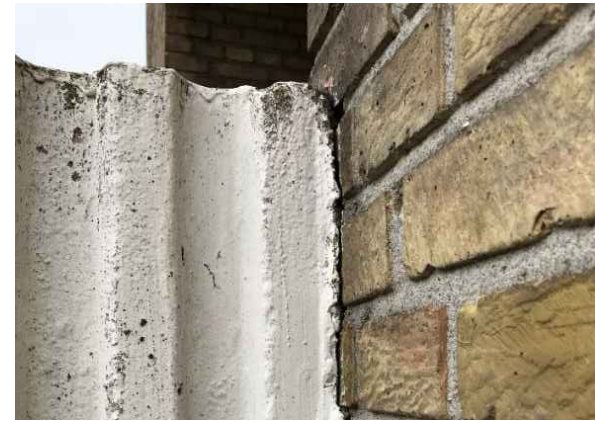
**Figur 36**

Rødbrune udfældninger i revne på underside af altan samt kraftigt afskallende maling, som indikerer, at der både foregår korrosion af den indstøbte armering samt generel fugtgenemsivning i området.

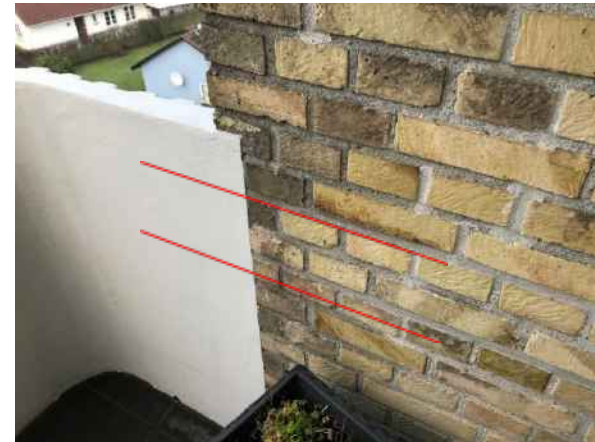
**Figur 37**

Udbedring af revnedannelse mellem altanbrystning og murværk. Udbedring kan eksempelvis udføres ved, at der i hver side af brystningsmurens øverste del indlægges to stk. Ø6 mm rustfri armering som vist på figur 37, hvor denne operation er udført for ca. 10 år siden.

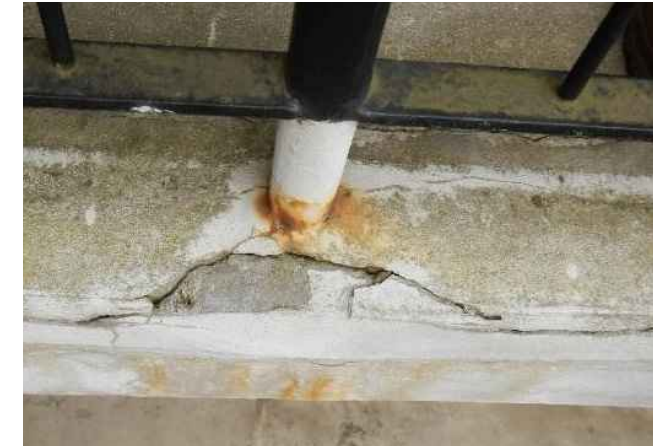
**Figur 38**

Revner og rødbrune udfældninger omkring scepterfæste til rækværk indikerer, at der foregår korrosion på rækværkets fastgørelse i betonen. Rækværkets bæreevne kan være reduceret som følge heraf.

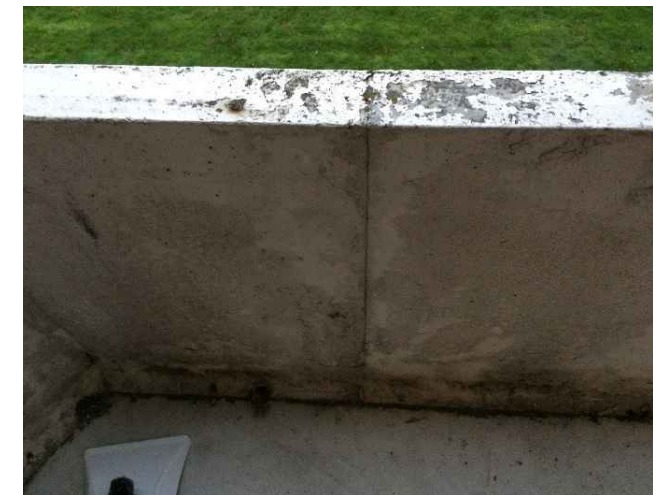
**Figur 39**

Revne/åbent støbeskel i betonbrystning. I dette tilfælde er brystningen udført med vandret armering, der krydser støbeskellet/revnen, hvorved denne armering er særligt udsat for korrosion.

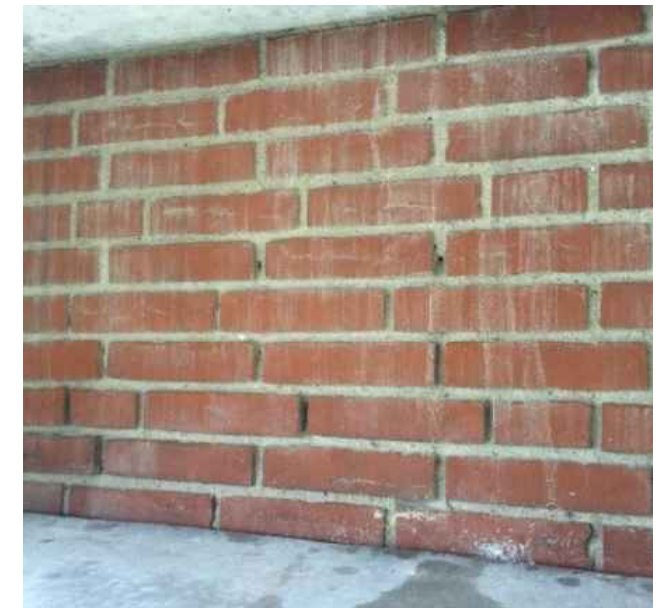
**Figur 40**

Underside af altangang i beton, hvor overfladevand og salte er ledt til murværket. Den visuelle tilstand af murværket giver her en indikation af, at betonen kan være saltbelastet, og det vil i dette tilfælde være en god ide at få udført en analyse af betonens chloridindhold samt at få vurderet armeringens tilstand nærmere.

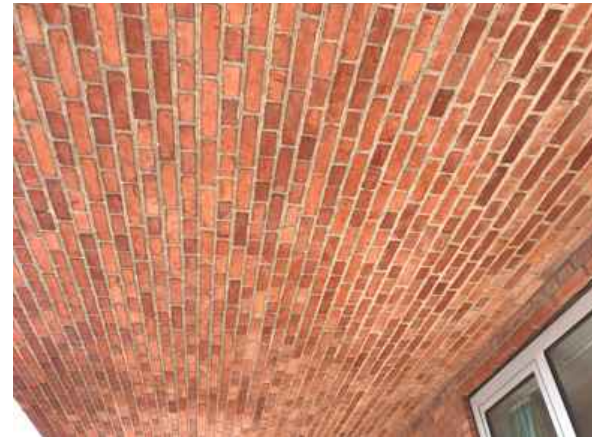
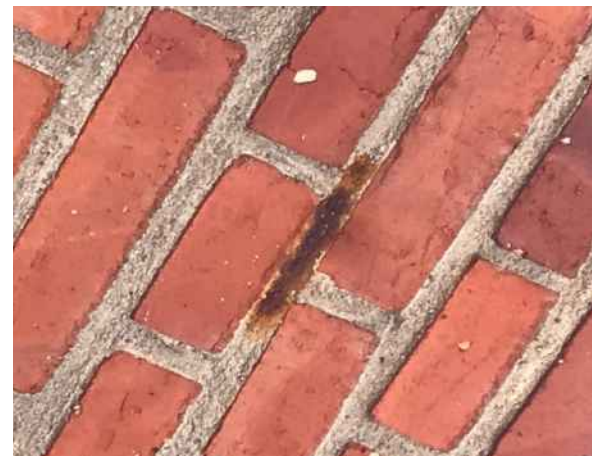
**Figur 41**  
Korrosion af indmuret murbinder på underside af muret loft.

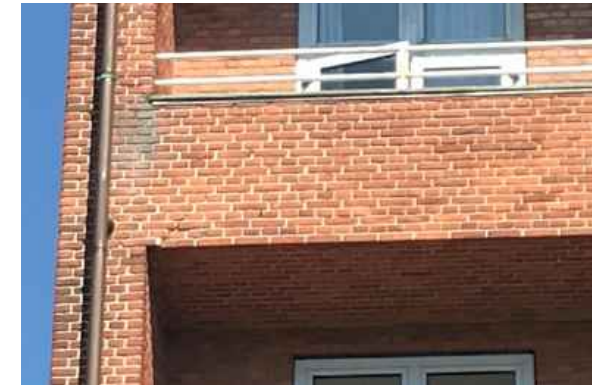
**Figur 42**  
Særligt hjørne ved underkant af brystningsmur og loft over underliggende altan kan være kritisk.

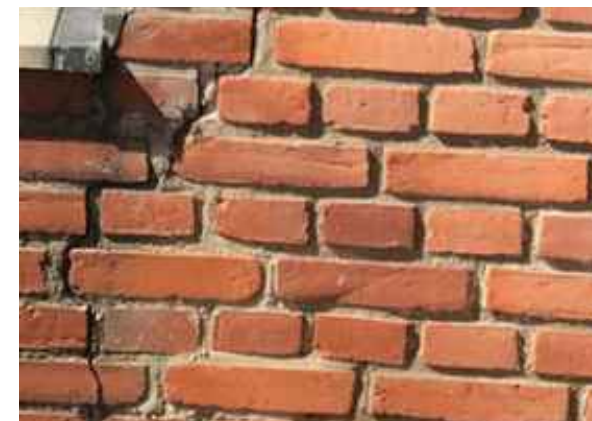
**Figur 44**  
Subparallel revnedannelse i facademurværket undersøges ved bankning/prøveudtagning. Evt. murbinderes tilstand bør undersøges.

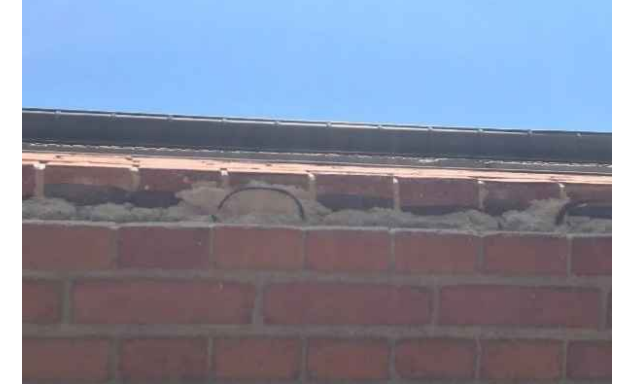
**Figur 43**  
Hjørne ved underkant af brystningsmur og loft kan være kritisk. Her ses rust i armering, som forbinder betonplade til mursten i hjørne.

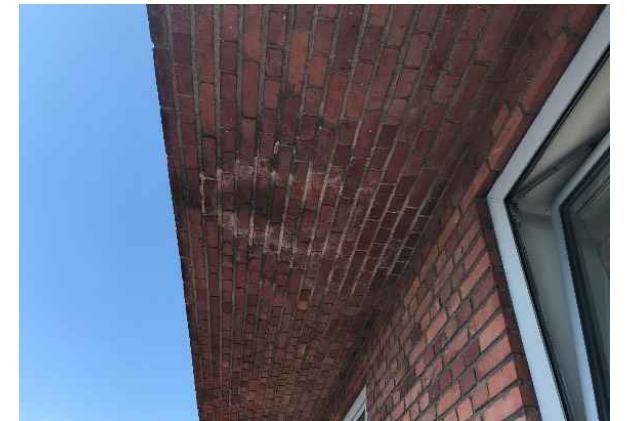
**Figur 45**  
Misfarvning af murværk kan skyldes gennemsivning af vand.

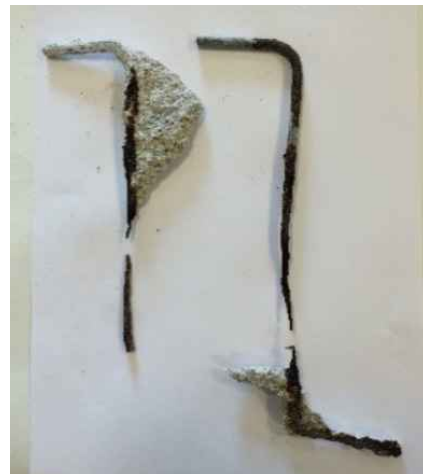
**Figur 46**  
Korroderet murbinder udtaget fra hulmur med stærkt reduceret tværsnit af intakt stål.

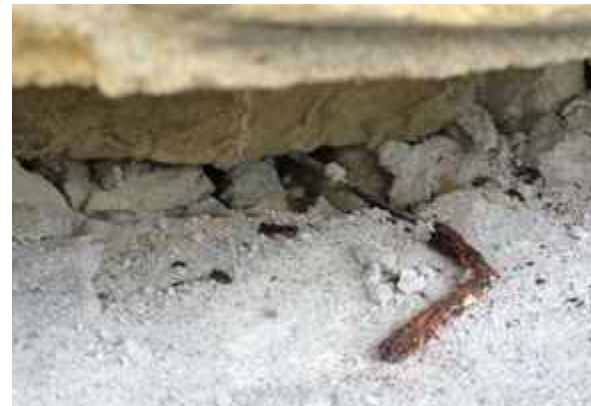
**Figur 47**  
Korrosion af murbinder i hulmur.

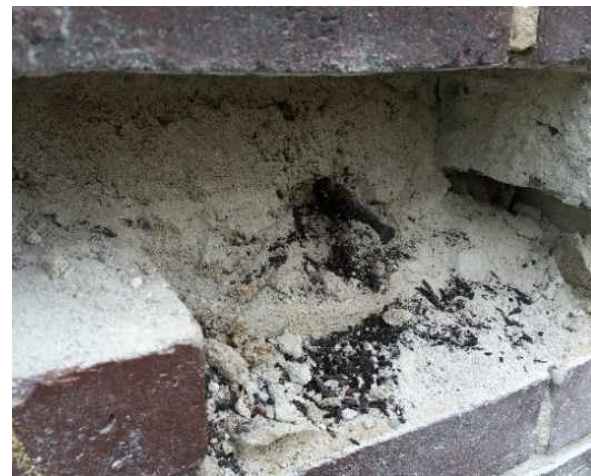
**Figur 48**  
Korrosionsprodukter viser sig som rustflager.

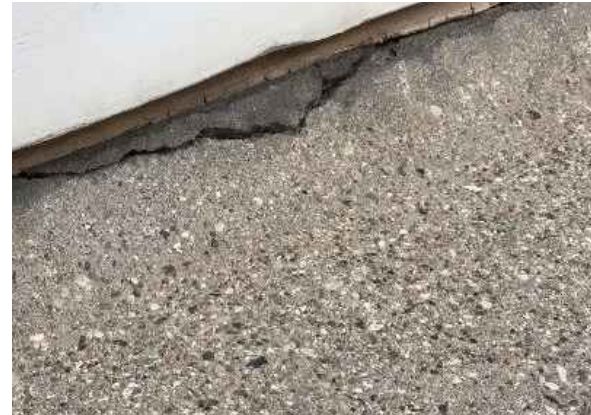
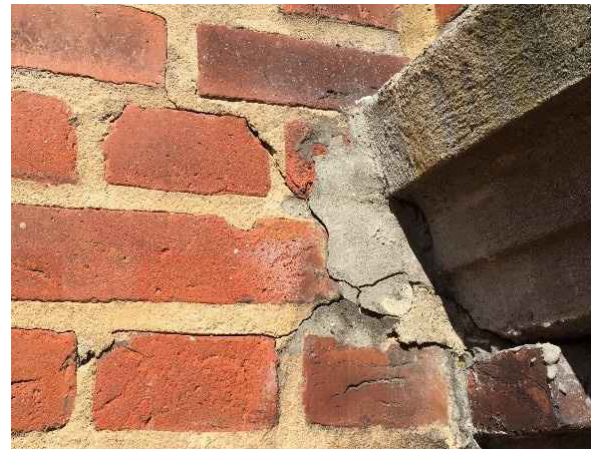
**Figur 50**

Øverst: Revne i hulkel under terrassedør. Hulkelen har normalt til formål at lede vand væk fra samlingen mod facaden, men hulkelens funktion vil her lokalt være forringet.

Nederst: Revner i mørtelfuger i område, hvor altanpladen møder facade, giver øget adgang for fugt til stålprofiler, hvilket kan være medvirkende til at initiere korrosion på stålet.

Revner i hulkel, murværk og fuger, hvor altanpladen møder facaden, kan give øget adgang for fugt i et kritisk område, hvilket kan være medvirkende til at starte korrosion af stålprofiler, hvorfor sådanne skader vil være vigtige at holde øje med.

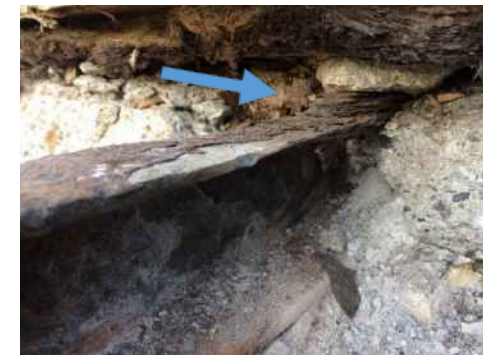
**Figur 52**

Altan med stålprofiler, hvor der ses revner og opbulning i undersiden, som er orienteret vinkelret på facaden. I dette tilfælde er revnen opstået som følge af korrosion på et overliggende stålprofil. Denne type revner og udbulninger kan både optræde i altanens over- og underside afhængigt af, hvor på stålprofilerne korrosionen foregår. Bemærk, at der ikke ses rødbrune udfældninger i forbindelse med revnen, selvom der foregår korrosion, fordi der ikke er en fugtgennemslivning i altanpladen, der fører rustudfældninger med til undersiden.

For altaner med stålprofiler gælder desuden, at revner, som er orienteret netop over stålprofilerne, parallelt med disse, kan indikere, at der foregår aktiv korrosion af stålprofilerne. En yderligere indikation på, at korrosion foregår, vil være, hvis der i forbindelse med revnerne observeres en udbulning af betonen over stålprofilerne. Sådanne revner kan dog også være opstået kort efter udstøbning af betonen, fordi stålprofilerne kan virke som revneanvisere under hærdning af betonen.

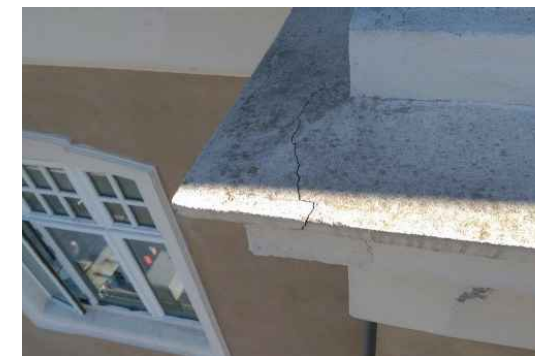
Figur 54

Revner i fremspringende gesimsbånd på karnap kan give anledning til lokalt forhøjet fugtindhold og medføre risiko for afskalning og nedfald af pudsstykker på terræn.

På fremspringende gesimsbånd kan der være revner, som kan give anledning til lokal opfugtning og løstsiddende puds, hvilket, over fortove, og i det hele taget i områder, hvor mennesker færdes, er særdeles farligt.

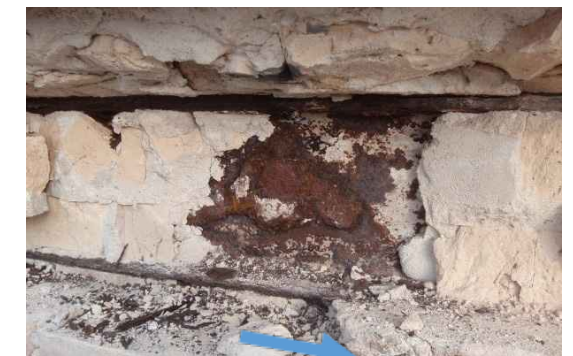
Figur 55

Indmuret stålprofil i karnap i ydervæg af massivt murværk. Stålprofilet er korroderet, og korrosionsproduktet er lagdelt og er let at hugge fri fra det intakte stål, som har mistet en del af sit oprindelige intakte tværsnit.

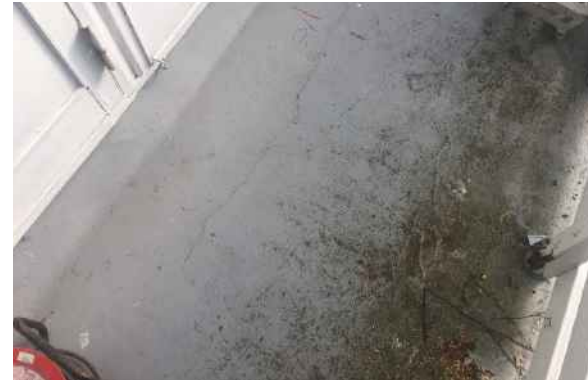
**Figur 56**

Revner i overside af udkragede altanplader eller altangange, som er orienteret parallelt med facaden, kan være særligt kritiske for altanpladens bæreevne, fordi den krydser et helt tværsnit af hovedarmeringen, der er orienteret vinkelret på facaden.

Den bærende hovedarmering i altaner eller altangange med udkragede altanplader af beton, består af indstøbt armering, som er orienteret vinkelret på facaden. Revner, som er orienteret parallelt med facaden og dermed vinkelret på hovedarmeringen, kan derfor som tommelfingerregel betegnes som værende potentielt kritiske for konstruktionen.

De er derfor særligt vigtige at holde øje med, da sådanne revner kan medføre alvorlig korrosion på hovedarmeringen, som ligger i oversiden af konstruktionen, idet revnerne let kan have en dybde, der gør, at de når ned til armeringen.
