# ER MIN ALTAN SIKKER?

En 5-trins vejledning til  
bygningsejere & lejere

TEKNOLOGISK  
INSTITUT

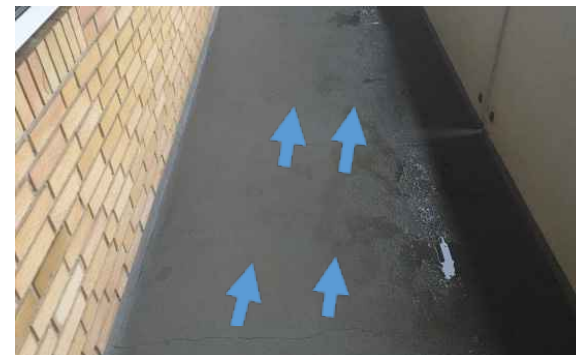
**Figur 57**

Ældre altangange ses ofte udført uden dilatationsfuger, hvilket medfører, at tværgående revner opstår. Revnerne ses typisk for hver 5-8 meter. I understøttede altangange kan revnerne være særligt kritiske, fordi de potentielt kan medføre kritisk nedbrydning af den bærende hovedarmering, som krydser revnerne.

Da altangange ofte ses at være støbt ud som én lang plade uden dilatationsfuger, udsættes altangangspladen for relativt store (jo længere, jo større) temperaturbevægelser. Disse temperaturbevægelser bevirker, at der ofte på altangange ses tværgående revner for hver ca. 5-8 m. Disse revner kan være tidlige svindrevner, som pladen efterfølgende anvender som bevægelses/dilatationsmulighed.

Når altangangspladens understøtninger er orienteret vinkelret på facaden, vil den bærende hovedarmering være liggende på langs af altanpladen, og dermed kan disse tværgående revner potentielt være kritiske for bæreevnen af altangangen.

De tværgående revner i altangange slår ofte op igennem belægningen, hvilket medfører, at vand og chlorider (hvis altangangen tøsaltes) kan trænge ned til betonen og armeringen og initiere nedbrydning af den bærende hovedarmering.

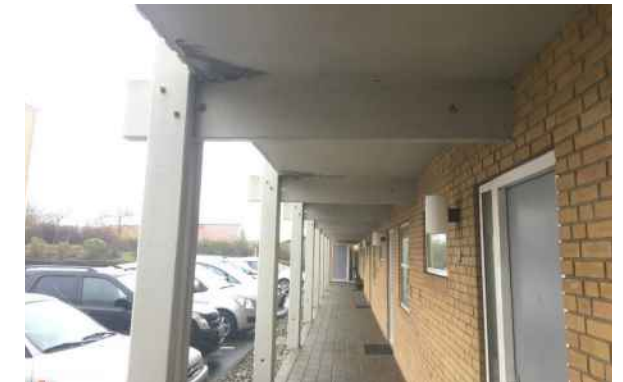
**Figur 58**

Revner/begyndende afskalning omkring nedre hjørne af bjælke kan indikere at korrosion af hovedarmeringen foregår (Revne er her indtegnet som principskitsering).

På udkragede konsoller kan lodrette revner tæt på facadeplanet være en indikation på, at der er problemer med bæreevnen, mens vandrette revner i toppen af konsollen kan indikere, at korrosion af den indstøbte hovedarmering foregår. På bjælker vil revner/begyndende afskalninger langs de nedre hjørner af bjælken indikere, at korrosion af den bærende hovedarmering foregår.

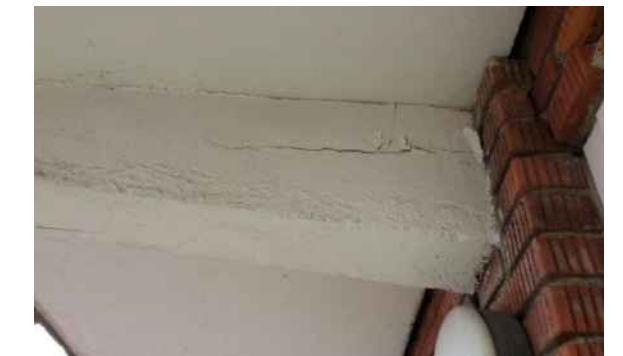
**Figur 59**

Udkraget konsol til altangang med vandret revne i toppen, som indikerer, at der foregår korrosion af den bærende hovedarmering.

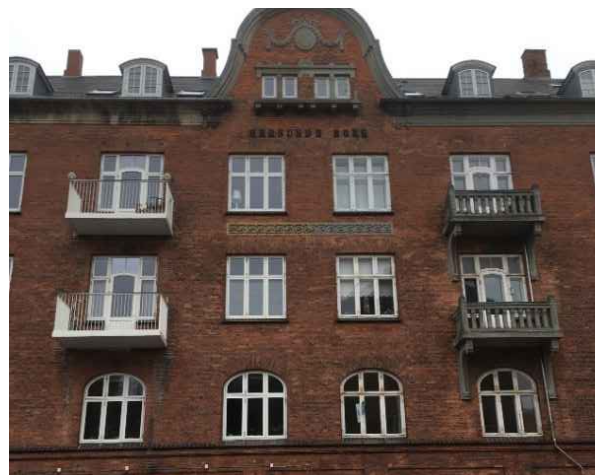
**Figur 60**

Ejendom fra 1906, som er opført med altaner. Til højre i billedet er ses den oprindelige altan, mens altanerne til venstre i billedet er udskiftet med nye.

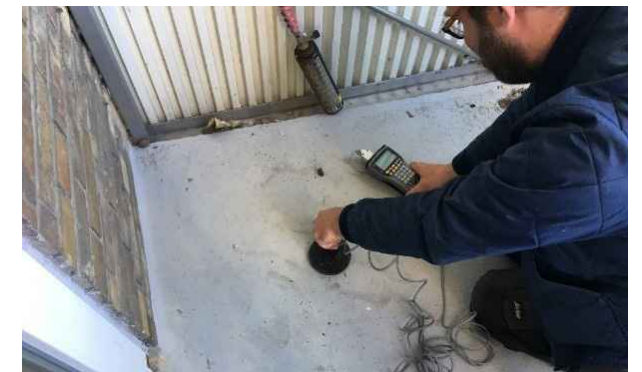
**Figur 61**

Korrosionsmålinger, som her udføres fra overside af altan. Metoden kræver, at der kan etableres direkte kontakt med den betonoverflade, der måles på, samt, at der etableres kontakt med den indstøbte armering. Mindre destruktive

Armeringens korrosionsaktivitet kan fastlægges i ønskede områder på konstruktionen (typisk hele altanpladen). Undersøgelsen vil kunne give et overblik over, hvilke områder der har størst risiko for aktiv armeringskorrosion, og placeringen af de destruktive indgreb kan så planlægges herefter. Foruden risikoen for aktiv armeringskorrosion kan metoden også være med til at bestemme den aktuelle korrosionshastighed.

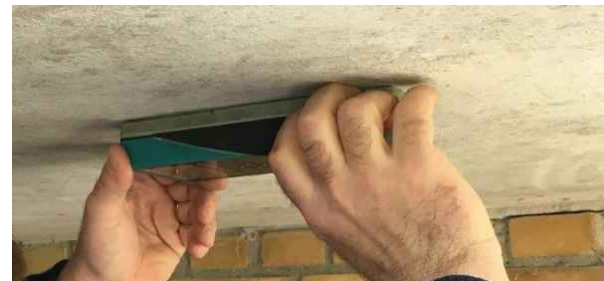
**Figur 62**

Fastlæggelsen af armeringens dæklag vil altid være en central del af tilstandsundersøgelsen af en altan. Armeringens dæklag og placering kan bestemmes forholdsvis hurtigt med covermeter uden at gøre skade på konstruktionen.

Afstanden fra betonens overflade og ind til nærmeste armeringsjern kaldes for armeringens dæklag. Armeringens dæklag og placering kan bestemmes ved hjælp af målinger med covermeter eller georadar. Dæklagsmålinger vil være en fast bestanddel af tilstandsundersøgelser af bærende konstruktionselementer af beton, fx altanplader, hvor også karbonatiseringsdybde og chloridindhold måles.

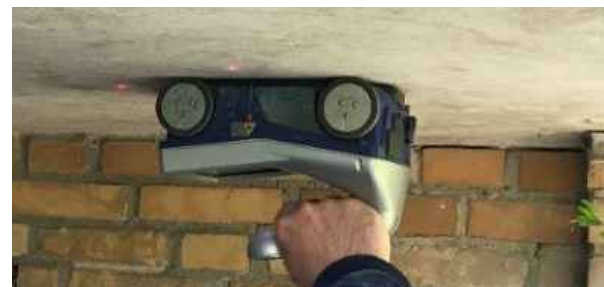
**Figur 63**

Armeringens dæklag og placering kan også bestemmes vha. målinger med georadar. Såfremt armeringen ligger dybere end 60-70 mm i konstruktionen, kan det være nødvendigt at udføre målingerne med georadar frem for covermeter.

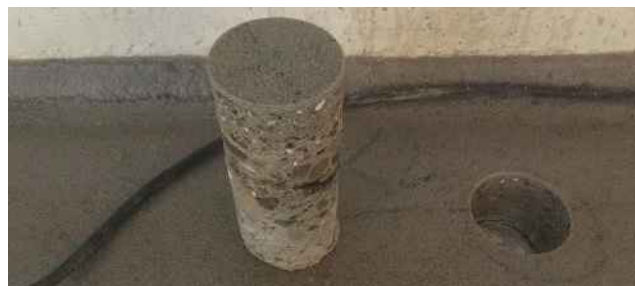
**Figur 66**

Borekerne udtaget i svaegang. Borekernen er boret hele vejen igennem pladen og giver således informationer om svaegangens opbygning hele vejen fra overside til underside, ligesom betonens tilstand og homogenitet kan vurderes i hele pladens tykkelse. På borekernen kan der, i laboratorie, laves supplerende analyser (chlorid, karbonatisering, mikroanalyse, makroanalyse), som kan give yderligere informationer omkring betonens tilstand.

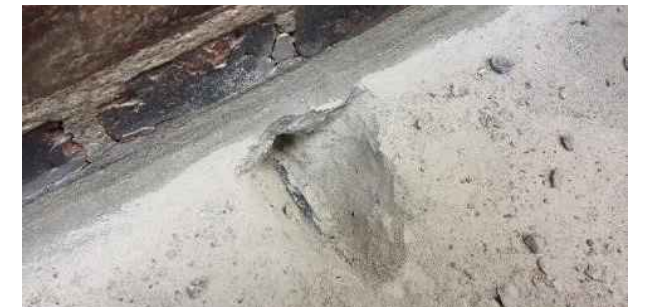
**Figur 67**

Ophugning til armeringsjern i overside af altanplade. Der ses her ingen korrosion på armeringen.

Ophugninger til armering og/eller stålfiler giver de ønskede informationer på stedet og kræver altså ikke yderligere analyser i et laboratorie.

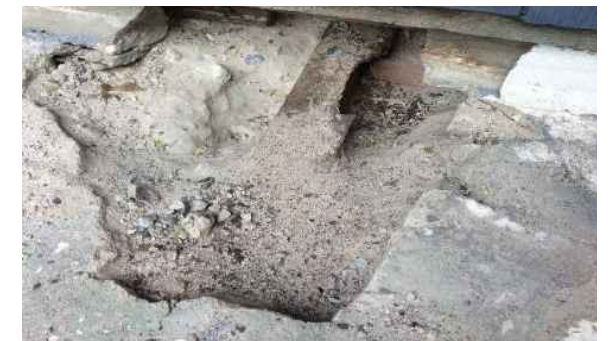
**Figur 68**

Ophugning til stålfiler placeret under udgangsdør til altan. Ophugning giver øjeblikkeligt svar på stålets tilstand. I dette tilfælde ses kraftig korrosion af overflange, hvor halvdelen af flangen lokalt er tæret bort.

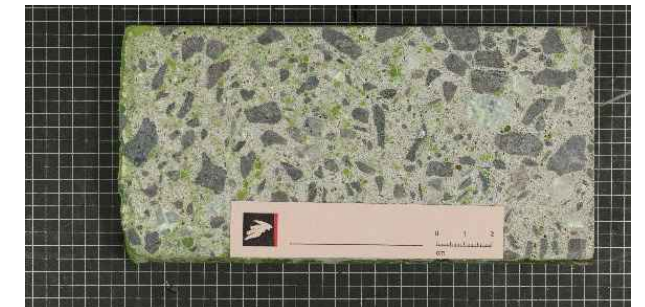
**Figur 70**

Borekerne gennemskåret på langs og imprægneret med fluorescerende epoxy.

En makroanalyse foretages typisk på et plansnit af en borekerne og er en vurdering af de observationer, der umiddelbart kan foretages med det blotte øje på borekernen. Ofte vil karbonatiseringsbestemmelsen indgå som en del af makroanalysen. Makroanalysen kan også anvendes til vurdering af fordeling af grove revner og betonens komprimering.

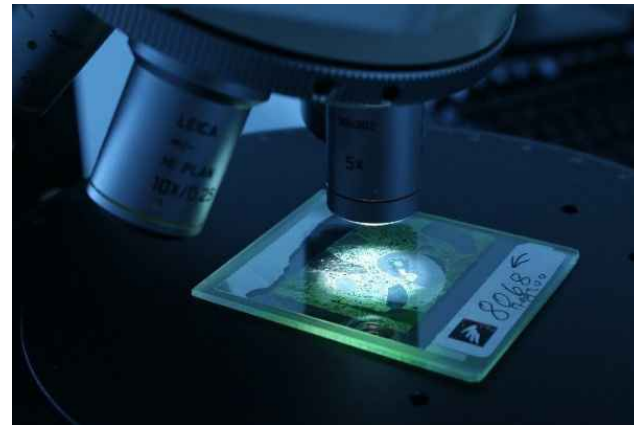
**Figur 72**  
Mikroanalyse

Mikroanalysen foretages ved mikroskopering af tyndslib udført på et mindre betonprøvestykke eller en delprøve.

Tyndslibet vil typisk have en størrelse på ca. 3x4 cm og en tykkelse på 0,02 mm. Mikroanalyse af tyndslib kan give oplysninger om betonens sammensætning og tæthed. Fine revner, som ellers ikke kan ses med det blotte øje, kan desuden afsløres i et tyndslib. Informationerne fra mikroanalysen kan være nødvendige for at afdække eventuelle skadesårsager i betonen, hvilket er af afgørende betydning for valget af den rette reparationsstrategi.
